# 电工 维修笔记

吴江 编著

# 维修故障实例

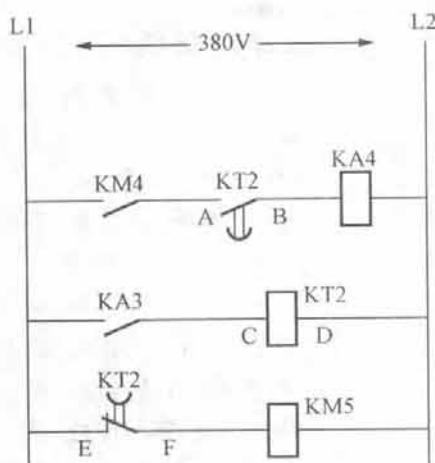
图 1 时间继电器相关电路

时间继电器相关电路的部分线路图如图 1 所示，现在图上标出了时间继电器的 6 根连接导线的号码，其中 A 与 B、E 与 F 的 4 个端头是接在同一相上的，而 C 与 D 的两端头是接在不同相的电源上的，新电工刚巧就是将 D 接到了 F 的位置，通过 KT2 的动断触头与电源短路。

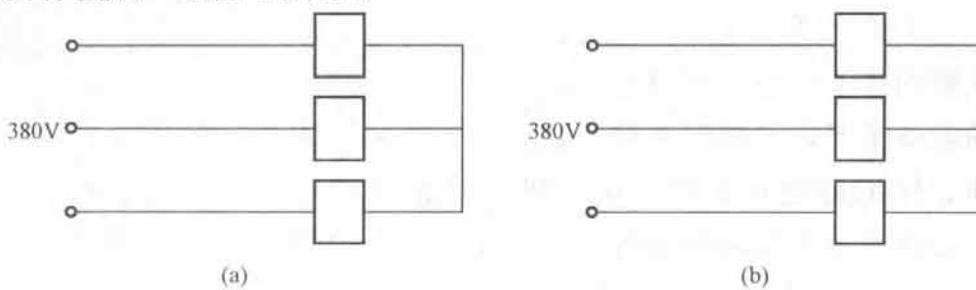
图2 离合器线圈的接线情况

左右运动电动机正常，说明通过电缆提供的三相电源应该没有问题。按上升或下降按钮时，在不能上升或下降的时候，设在上方的电气控制箱内仍有电器动作的声音，从这一点说明按钮与电缆线路没有问题，并且继电器能正常地闭合。在按上升或下降的按钮后，用钳形电流表测电缆的三相电流，三相的电流大大超过了额定电流，说明控制上升和下降的电动机有堵转的现象。怀疑最大的可能是传动机械卡死或电动机轴承问题。登高后，让操作人员按上升或下降的按钮，以便通过声响来判断故障的部位。发现正常上升或下降时和不正常时上升和下降时的声音不一样。回想正常时在按按钮的瞬间，有较大的响声；而现在按按钮的瞬间，只有继电器闭合的声音。为什么声音会不一样呢？是什么地方不一样呢？这时突然想到，还没有检查离合器。打开电动葫芦后盖，再按按钮进行观察，正常时在按上升或下降按钮时离合器应该动作，但现在按上升或下降按钮时离合器好像很无力，可以判断是离合器部分的故障。检查离合器的3个线圈发现，有一个线圈的中点接线，因机械力而拉出来了，有时接触了有时没有接触，如图2所示。

(a) 正常; (b) 不正常

从图 2 (a) 可以看出, 正常的情况下, 3 个线圈的电压都是 220V, 3 个线圈都能正常地吸合, 离合器也能正常的离合, 上升和下降时电动机能正常地工作。但在有一个线圈的一端脱离中点后, 中点就不存在了, 见图 2 (b)。3 个线圈中, 一个线圈没有电压, 另两个线圈的电压为  $\frac{380}{2} \text{ V} = 190 \text{ V}$ , 每个线圈虽说有 190V, 但这两个线圈是串联的, 不能保证两个线圈的阻抗是相等的。这时 3 个线圈都不可能正常地工作, 造成了离合器不能正常地离合。离合器的工作不正常, 就造成了电动葫芦上升和下降时的阻力增大, 电动机就不能正常的工作, 电动葫芦就不可能正常的上升和下降了。

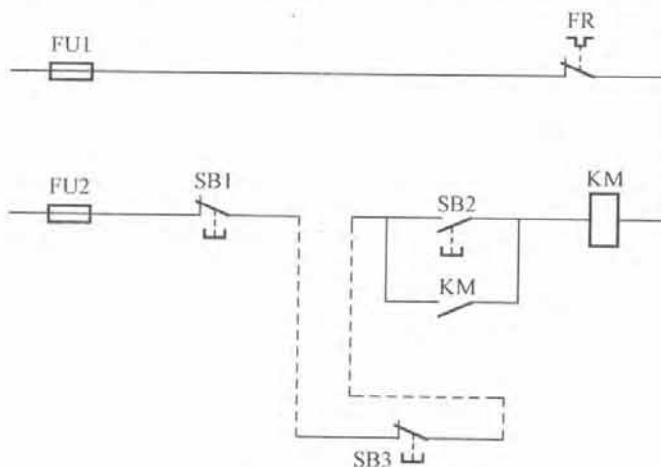
图 3 原线路

原线路的安装图如图 3 所示，图中的虚线为接到流水线工件下料处按钮盒内的线。原来的电路设计是流水线的工件上、下料处两处都可以停止，但只有流水线的工

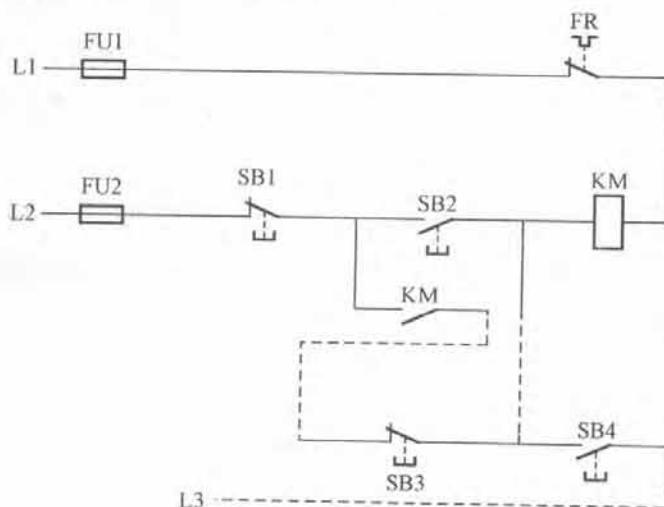
图 4 改装后的线路

通过对电路线路的分析，想到的办法。是从工件下料处旁边的电源开关板上，接了一根几米长的相线（火线）到按钮盒内，线路接线的改装方法如图 4 所示。原来的停止按钮在安装时就是使用的双按钮盒，所以不需要更换按钮盒，等于就是加了一根几米长的火线到按钮盒内，原来的管路内的线路还是两根。在第一次安装火线到启动按钮的动合触点上时接成了同相，按动启动按钮后电动机无法启动，将从旁边的电源开关板上接的火线换了一相后，这次就可以正常的启动和停止了。到此就认为电路的改装已经达到了预期的目的，并认为改装得很成功。

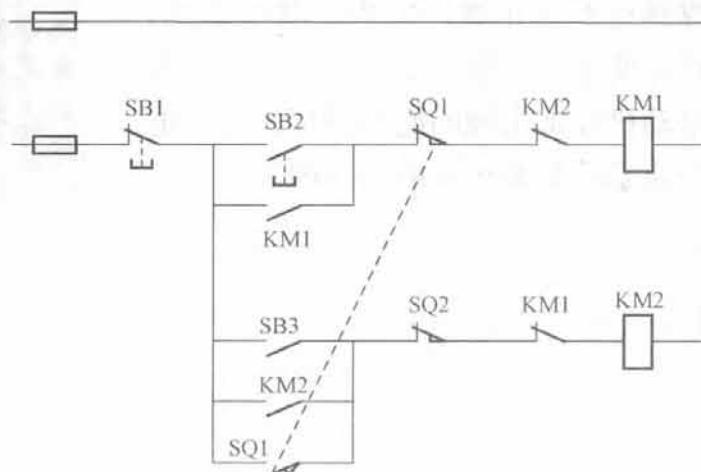
图 5 控制电路

这台设备的控制电路是非常简单的正反转控制电路，如图 5 所示。动作程序为：工件放入后，按下启动按钮 SB2 正转电动机运转，滑轮带动钢带在模具上弯折角度，弯折到 $60^{\circ}$ 时碰到行程开关 SQ1 后，正转电动机停止，电动机开始反转，滑轮返回到位后，碰到行程开关 SQ2 后电动机反转停止，全部加工过程结束。

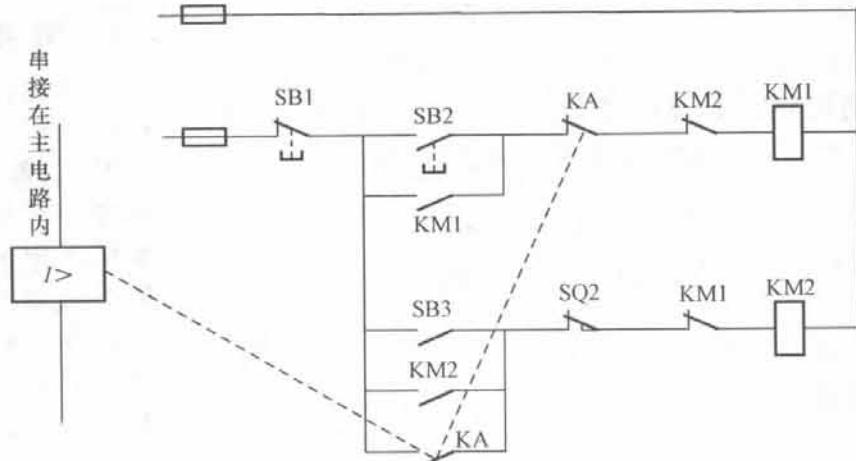
图 6 改进后的控制电路

使用一个 JL12 的电流继电器，电流线圈接在主电路中，如图 6 所示。

在钢带到弯折达到 $60^{\circ}$ 时，滑轮已经到了模具的终端，电动机这时已经不能转动了，电动机这时因堵转引起电流迅速上升，堵转电流刚一出现，因电流继电器的线圈就接在主电路，电流继电器的动断触点就会立即动作，切断电动机正转接触器线圈的电路，使电动机正转停止；同时电流继电器的动合触点动作接通电动机的反转接触器电路，使电动机开始反转。在开始使用时，要对电流继电器的电流螺丝进行调整，但不是很难调，本例中的电流继电器只需向外调几圈就可以了。这个调整只要保证电动机正常启动时电流继电器不动作就可以了。

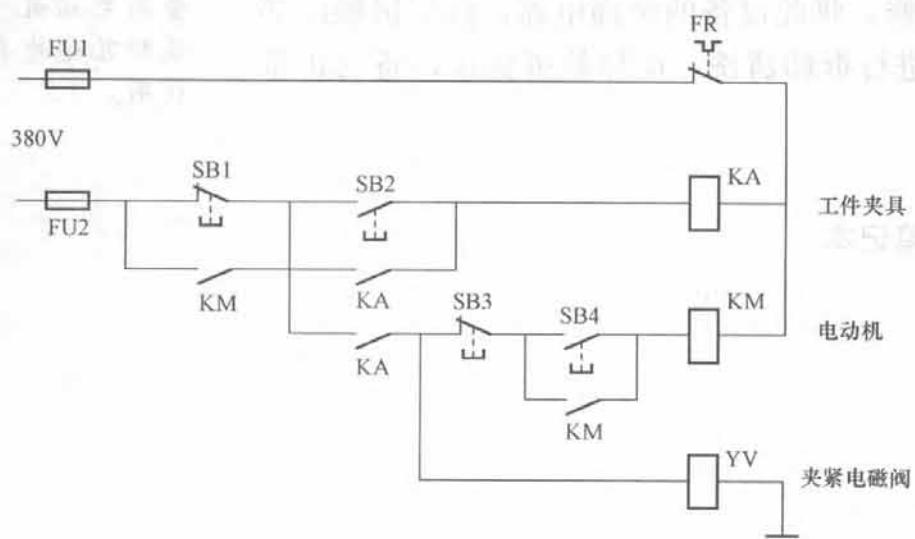
图 7 打磨机控制电路

该设备的加工过程不复杂，故其电路也是相当简单的。这里就不画主电路了，电路原理图中的控制电路部分，如图 7 所示。

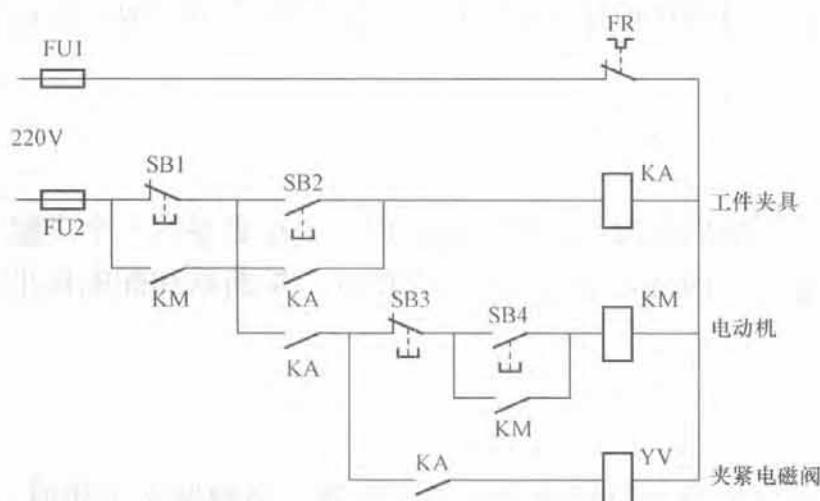
图 8 重新设计的控制电路

针对电路设计上的缺陷，使用环境的特点，笔者重新对电路进行了设计，主要变化为将原来的控制电路的两种电压，改变为一种电压，消除了电路中的隐患。重新设计的控制电路如图 8 所示。

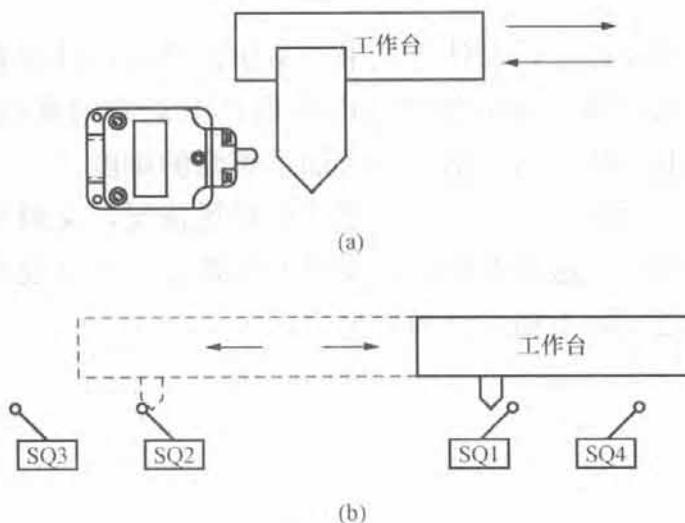
图 9 行程开关安装示意

为了避免行程开关频繁损坏，将这台设备行程开关的接触头，即由直杆式接触头的换成了单轮式的接触头，再将行程开关的固定板，改成了滑动槽式的底座，并改变了碰撞行程开关的方向，如图 9 (b) 所示。此外，还将行程开关的底座下降了一些，在机械碰块超位或速度较快时，有了更大的缓冲的余量，避免了行程开关的损坏。

另外，安装上的错误也是行程开关频繁损坏的重要原因之一。如图 9 (a) 所示，该设备将行程开关接触头的方向，正对着加工的前进方向，造成行程开

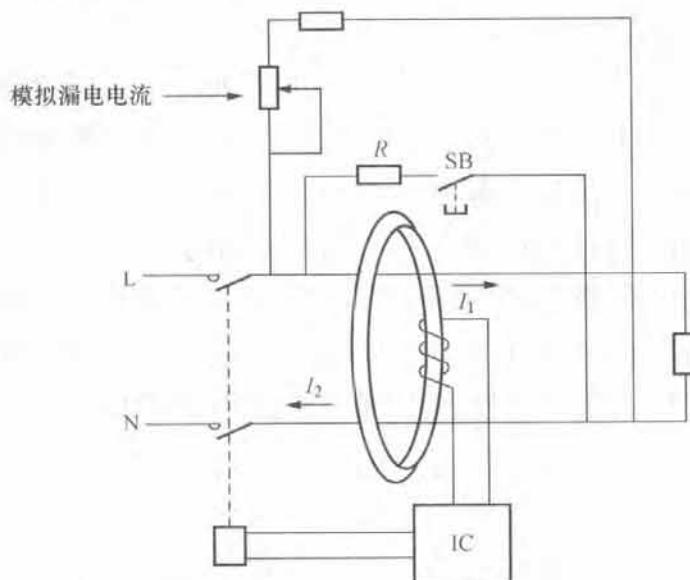
图 10 模拟漏电电流的线路

由于漏电断路器的结构为铆接的，结构比较紧凑，故采用电阻与电位器并联在电路中来模拟漏电电流的方法对漏电断路器进行测试，具体的模拟漏电电流的线路如图 10 所示。

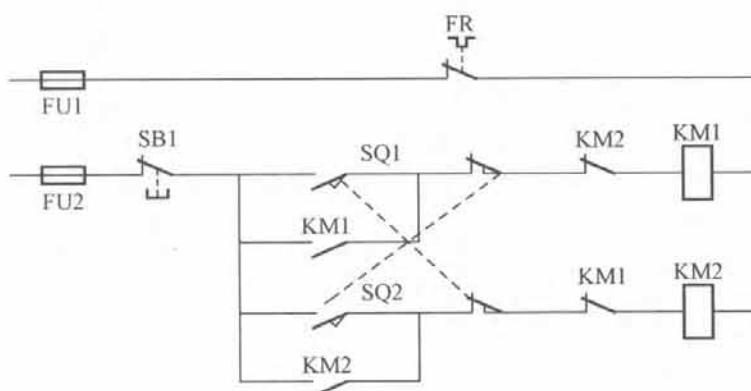
图 12 控制电路

发生故障的是一台普通的通用钻床，此线路为用行程开关控制的正反转电路，行程开关的型号为 X2。对工件进行攻丝加工，电动机正转时为攻丝，电动机反转时为回丝，攻丝的行程较短，加工过程约 2s。控制电路为典型的行程开关触头互锁和接触器触头互锁的双重互锁正反转电路，如图 12 所示。行程开关平时是压在行程开关 SQ1 上的，没有设置按钮控制，直接用转换开关进行电源的通断控制。

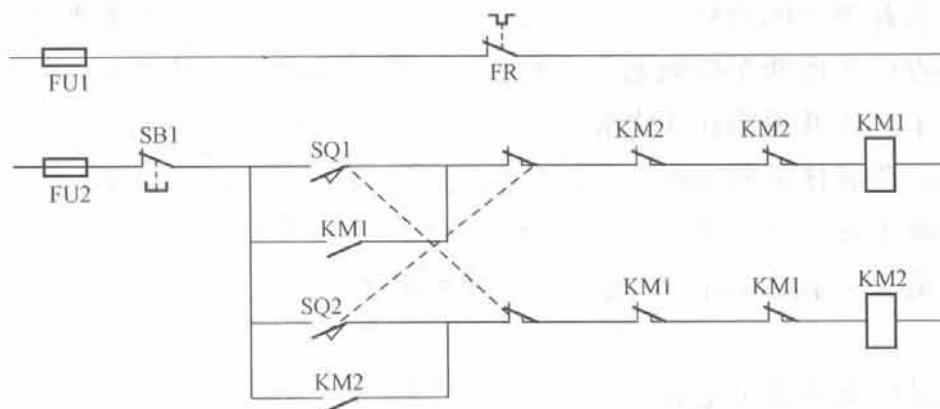
图13 改进后的控制电路

基于上述的考虑，就对接触器的动断辅助触点的互锁进行了线路改动。其实就是再多加一个动断辅助触点作互锁，改进后的控制电路如图13所示。

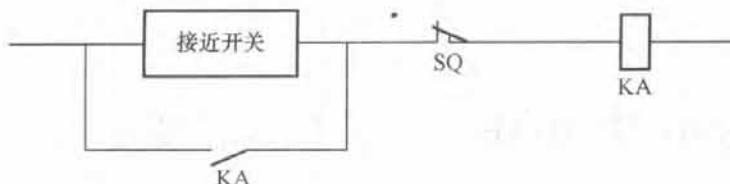
图 14 原电气线路

首先要确定的是，这个设备的电气线路（如图 14 所示），应该没有大的设计问题，因它已经正常使用了几年了。现在突然出现频繁损坏接近开关的故障，肯定是因为其他的原因引起的。故障范围可以缩小到损坏的接近开关相关的部分。经检查，接近开关的二端没有装设吸收电路。拆开接近开关所串接的小型继电器，线圈没有发现问题，触点也好像没有问题。在装回继电器外壳的时候，无意中发现继电器的外壳内壁上，有一处的颜色比其他的地方黑一些。再仔细观察，发黑的地方正好是一组触点的位置，其他触点相对的位置颜色要浅得多。仔细查看继电器的触点，发现此触点的积炭明显多于其他的触点，也就是说，此触点有接触不良的情况。

该电气线路中，接近开关为动合型的，继电器此触点为接近开关的自锁触点。动作原理为：启动设备后，开始弯管，弯管到位接近开关由动合变为动断，KA 线圈得电，KA 的另外的触点控制电动机反转，弯管机机械返回，碰到行程开关 SQ，KA 线圈断电反转停止。

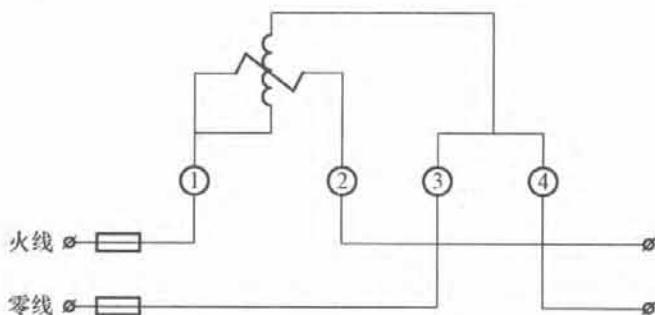
图 15 正规单相电能表的接法

正规单相电能表的接法如图 15 所示，这个电能表电路是正常的。这也是一般单相电能表的最常用接法了，零线的 3 与 4 端在电能表的内部本来就是接在一起的。

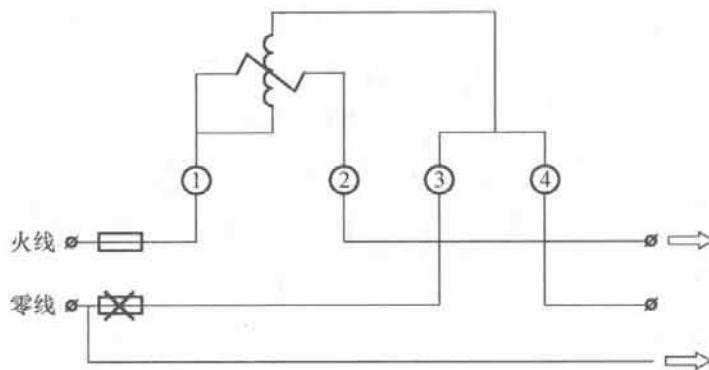
图 16 窃电的接法

现在电能表的线路是经过改动的，本来从主零线上接一根零线到保护零线的端子上，在电业安全的规则上是允许的，对于单相二线制的电路，有的地方还要求这样进行连接的。但是此店却是利用了这根零线起到了窃电的作用，具体的措施是采用切断电能表电压线圈的窃电方法，因电能表的电压线圈失电后，就失去了电度计量的功能了。具体的操作是切断电能表箱内零线上的熔断器，这时电能表的电压线圈就断电了，但电能表的电流线圈 1 与 2 是通的，就用电能表电流线圈送出的相线，再与从主线上接没有进电能表

的零线（按电压输出的箭头所示），在店内就得到 220V 的电源。电能表的电流线圈有电流通过，但电能表的电压线圈没有电压，这时电能表的转盘是不会转动的，如图 16 所示。这样就造成了窃电的现象。

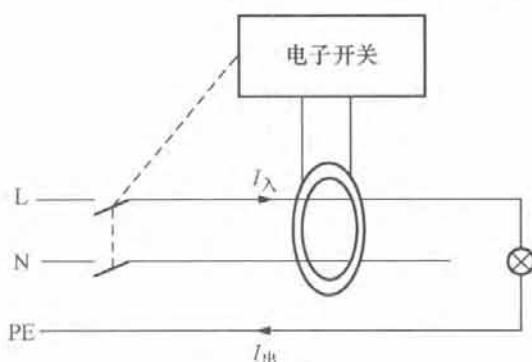
图 17 错误的接线

这个故障的原因已经很清楚了，就是在线路分线时，将保护零线 PE 当成了工作零线接了出来，并接在了吸顶灯上，如图 17 所示。在吸顶灯开关打开后，相线 L 的电流经过了漏电断路器的零序电流互感器，但电流并没有从漏

电断路器的零序电流互感器流回零线去，而是直接通过保护零线 PE 回到了零线，这就造成通过漏电断路器零序电流互感器进出的电流不相等，如果零序电流互感器的一次侧电流不相等，零序电流互感器上电流的矢量和不为零。这就造成漏电断路器的零序电流互感器二次绕组中便产生了感应电动势，这个电动势提供给电子开关，电子开关发出漏电的信号，脱扣机构迅速动作，引起了漏电断路器的跳闸，切断电源。用于防止种类人身触电事故保护的漏电断路器，应选用动作电流 30mA，动作时间小于 0.1s 的漏电断路器。

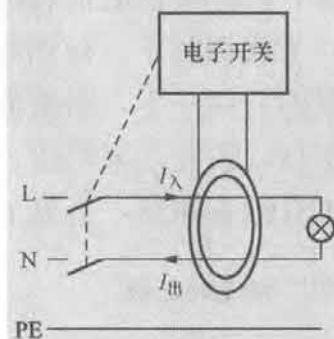
图 18 保护零线与工作零线

在安装漏电断路器时，要按照要求来进行安装，保护零线与工作零线要分清楚不能接错。如图 18 所示，漏电断路器零序电流互感器的一次侧电流，如果相线上进入的电流与零线 N 出来的电流相等。根据基尔霍夫电流定律可知，任一时刻，流入任一节点的电流恒等于流出此节点的电流，即任一时刻，流入（出）某节点的电流矢量和为零。在零序电流互感器铁心中产生的磁场将相互抵消，零序电流互感器二次绕组中就没有互感电压，漏电断路器内的电子开关就不会动作，漏电断路器就不会动作跳闸。

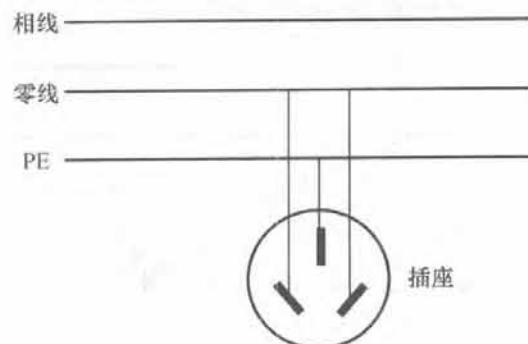
图 19 正规的单相三线制插座接法

对单相三极插座，在接地极的左边，应标出中线符号“N”，插头上的插销标记则应与其相配的插座相对应。在靠近接地极或接地插座的外壳，应标出接地符号。单相电源用三孔插座，三相电源用四孔插座。面对插座，其中一较大孔眼为“保护零线”（中性点接地电网）或“保护接地线”（中性点不接地电网）。单相电源左极接“工作零线”，右极接“相线”。应特别注意“保护接地线”或“保护接零线”的连续性，且“工作接零线”要与上述线分开接线，严禁将插座上的“工作接零线”同接地线串接；严防“工作接零线”一旦松脱，致使用电设备外壳带电，或当“工作接零线”与相线接反时，也会使用电设备金属外壳带电，从而发生人身触电或火灾事故。正规的单相三线制的插座接法如图 19 所示，但有的地方还没有采用单相三线制，还是采用的单相二线制，在安装插座时就是用的图 20 所示的接线方法。

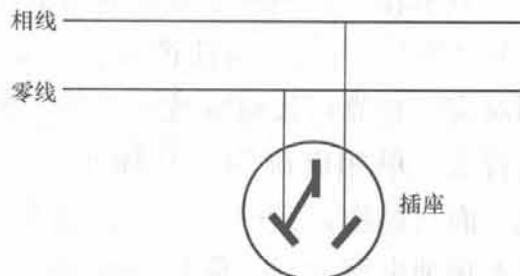
图 21 错误接法

电工在处理电风扇外壳有感应电的故障时，采取将插座的零线与接地线连接后，就等于将电风扇的外壳接上了零线，如图 21 所示。

但这种接法的危害性相当大，这是违反安全操作规程的，如果零线发生断线，将会造成电风扇的外壳带 220V 的电压，会严重威胁使用者的人身安全，是相当地危险的。

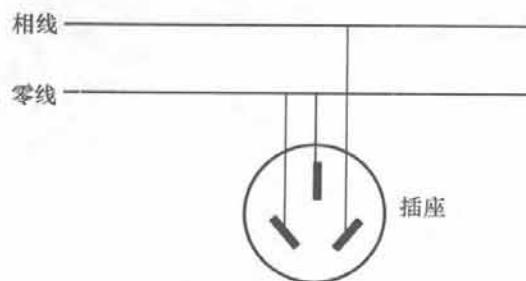
图 22 正确处理法

插座内的这根连接线是必须要拆除，为了解决电风扇外壳带电的问题，就直接从零干线上引下了一根零线，安装在原接地桩头的端子上，如图 22 所示。在拆除连接线和装零线时，意外地发现原来零线的铜导线，到紧固螺丝的羊眼圈处断开了，但在没有碰触到它时，此处的断开点还是接触上的，但只要动一下就可以脱离开来，如图 23 所示。这时这根到插座的零线是虚接上的，就是在没有振动的时候是接触上，但如果有振动就断续地断开了。

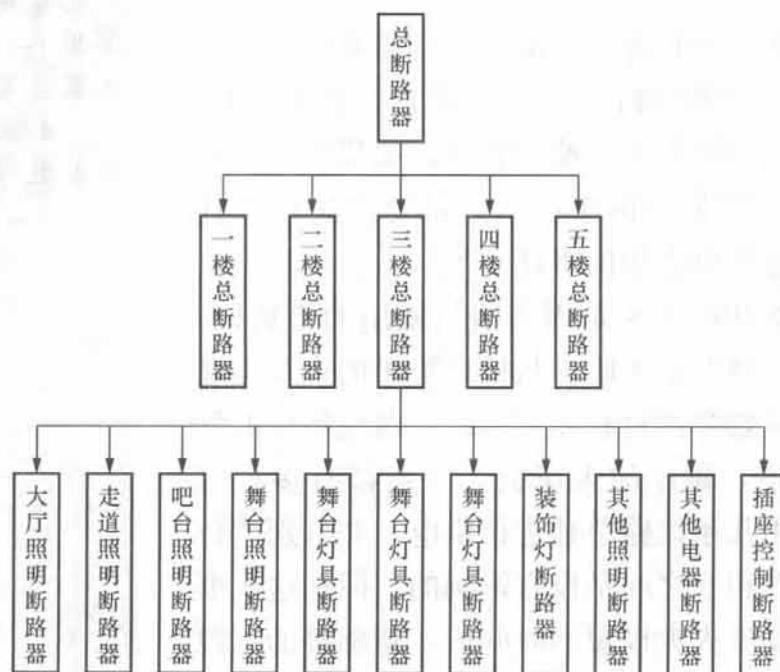
图24 舞厅电路断路器的分配

从这个舞厅的面积达 $700m^2$ 来说，电气线路的分布要按功能、功率、走向的不同，来进行多方位的放管放线的，应该是多条线路和多路控制的。各种扫描灯、摇头灯、激光灯、霓虹灯、照明灯等灯具，都要按具体的不同要求，来按分段、分区、分点、单线等来进行控制的。舞厅的效果灯是单独控制，我们就不讲了。就单说舞厅的照明就要分段分区来控制，你不可能到舞厅的某处工作，就将全部的照明全打开吧，所以不论在什么地方，照明线路是按功能和区域分为多条线路供电的，如正常照明、背景照明、局部照明、区域照明、走道照明、舞台照明、表演照明、吧台照明、装饰照明、应急照明等，这都是要分开来进行安装和分别控制的。所以，这些要单独控制的电路，都是要单独进行放线的。大功率的灯具要单独放线并要保证导线的截面。舞厅的电气线路是比较和复杂的，要根据不同的要求，尽可能地做到它们不能相互干扰。按一栋楼来说，我们首先是从进火线的总断路器，按三相平衡的原则，分送到各楼层。每层楼又按功率、用途、区域等来进行分配。一般可按图24进行断路器的分配，并还要在各分断路器的后面，还要安装单独控制各电器的开关，因各电器不可能是要一起使用的。

这里要提示引起注意的是，应急照明相关的线路、电器、插座是不允许混用的，一般是连接在主线路上的，这在图 24 中的断路器中没有标出。一般电器的插座、空调的插座、专用插座等都要按负荷量分别进行线路的安装，不可同其他电路混用或安装在一条线路上，这在电气规程上是有明确规定。

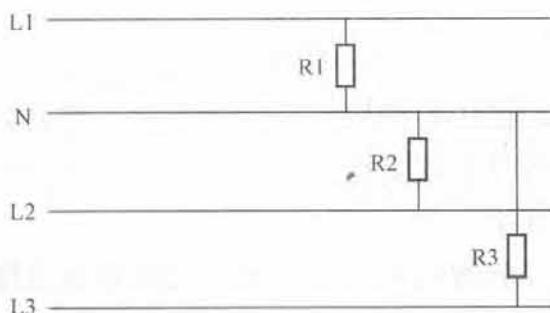
图 25 正常供电时的电路

这次事故为什么是电工班的责任，可以来分析一下，图 25 所示为电路正常供电时的电路，三相负荷 R<sub>1</sub>、R<sub>2</sub>、R<sub>3</sub>，分别接在三相相线上，但因都接有零线 N，所以每相负荷都为 220V，每一相上的负荷都能正常工作。

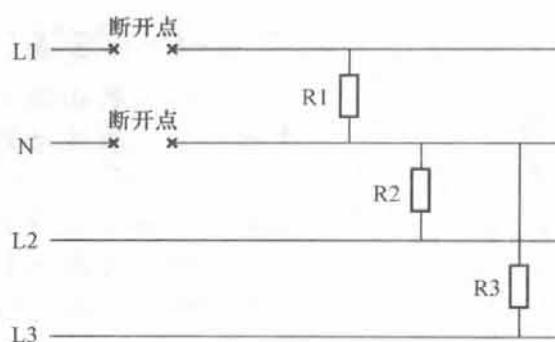
图 26 L1 和零线被切断后

事故就是在切断第二根导线（N）时发生的。可以从图 26 中进行分析：在切断第一根线 L<sub>1</sub> 时，这时只有 L<sub>1</sub> 相线上的负荷被切断，对其他相的负荷没有影响。在有零线的时候，L<sub>2</sub>、L<sub>3</sub> 二相上的负荷，不管负荷是否平衡，L<sub>2</sub>、L<sub>3</sub> 二相上的电压均为 220V，R<sub>2</sub>、R<sub>3</sub> 上的电压不会发生变化。但在切断第二根导线零线 N 时，因各相负荷不可能平衡，就会造成二相上的负荷电压的分配不均匀。电流从 L<sub>2</sub>→R<sub>2</sub>→R<sub>3</sub>→L<sub>3</sub> 形成回路，在 L<sub>1</sub> 和零线 N 被切断后，L<sub>2</sub>、L<sub>3</sub> 的电压为 380V，R<sub>2</sub>、R<sub>3</sub> 是串联的关系，就

是 R<sub>2</sub>、R<sub>3</sub> 串联后接在 380V 的电压上。如果 L<sub>2</sub>、L<sub>3</sub> 线路上的负荷 R<sub>2</sub>、R<sub>3</sub> 不平衡时，就会造成电阻大的那一相上的负荷电压很高，电阻小的另一相的负荷电压很低。电压很高的负荷就会因超压而损坏电器，电压很低的负荷会因欠压而电器不能正常工作。超压损坏电器的时间是很短的，可能就是一瞬间的事情。
